新疆生产建设兵团第一师阿拉尔市水利局

师市水建管函〔2026〕13号

关于库沙新拜产业园新和产业园调节池 及泵站工程开复工期间安全生产 检查问题的通报

库沙新拜产业园新和产业园调节池及泵站工程项目复工期间
安全生产检查问题清单

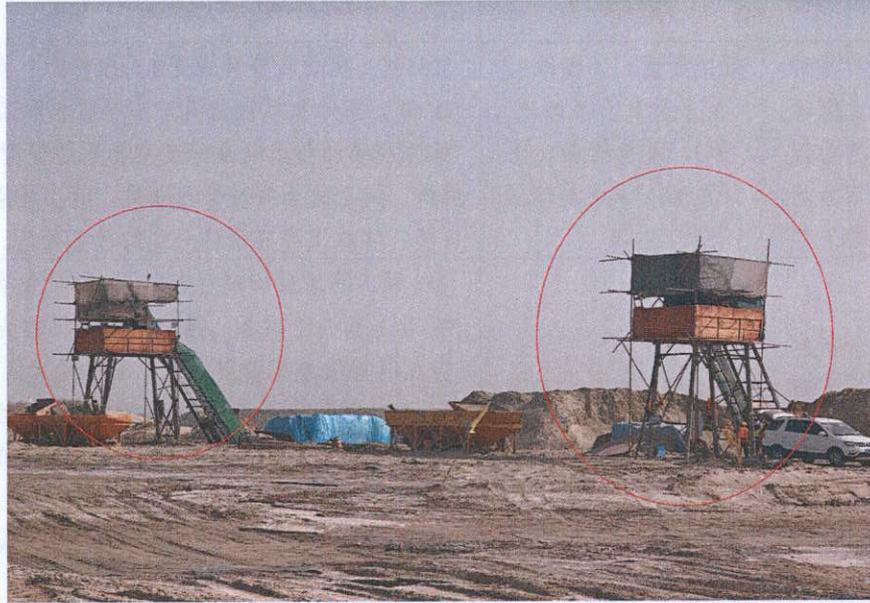
3. 放水塔处拌和楼安全警示标志设置不足；基坑入口处未设置明显的安全警示标志且边坡坡度不符合专项施工方案要求；基坑马道宽度、坡度设置不合理；施工现场未设置消防设施（无灭火器）；基坑人行通道无防护围挡。

图一 放水塔处拌和楼布警示标志设置不足

各参建单位须于本通报下发之日起 10 日内完成现场安全隐患问题整改，形成整改回复（含整改前后对比照片、整改责任人

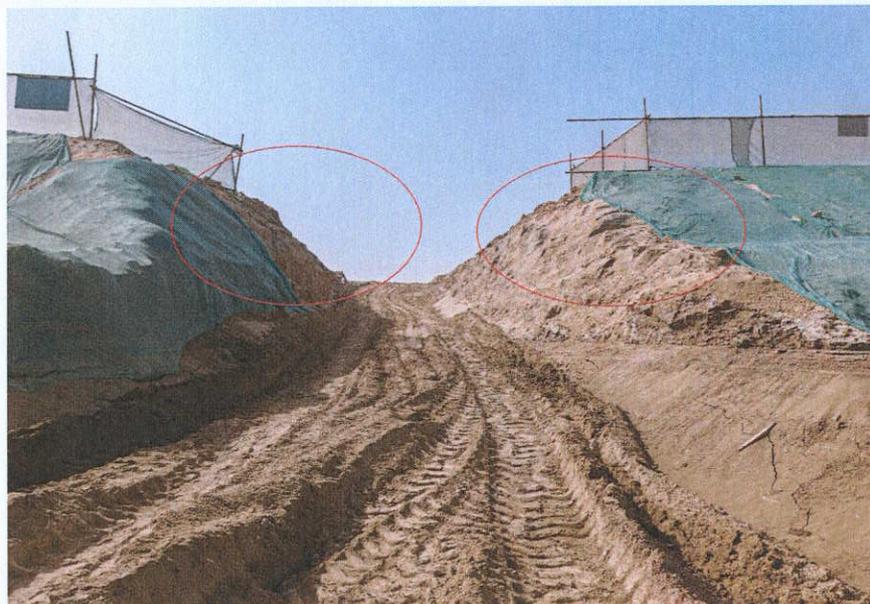
序号	项目名称	问题描述	相关法规标准及条款内容	责任单位
			物及有害危险气体和液体存放处等危险部位，设置明显的安全警示标志。	
6	库沙新拜产业园新和产业园调节池及泵站工程	基坑入口处未设置明显的安全警示标志	《建设工程安全生产管理条例》第二十八条第一款：施工单位应当在施工现场入口处、施工起重机械、临时用电设施、脚手架、出入通道口、楼梯口、电梯井口、孔洞口、桥梁口、隧道口、基坑边沿、爆破物及有害危险气体和液体存放处等危险部位，设置明显的安全警示标志。	施工单位 (新疆塔建三五九建工有限责任公司)
7	库沙新拜产业园新和产业园调节池及泵站工程	基坑入口处边坡坡度不符合专项施工方案要求	《建筑地基基础工程施工质量验收标准》GB 50202-2018 第 9.2.4 条临时性挖方工程的边坡坡率允许值应符合表 9.2.4 的规定或经设计计算角定。砂土(不包括细砂、粉砂)边坡坡率 1:1.25~1:1.50...	施工单位 (新疆塔建三五九建工有限责任公司)
8	库沙新拜产业园新和产业园调节池及泵站工程	基坑马道宽度、坡度设置不合理	《水电水利工程场内施工道路技术规范》(DL/T52432010)中表 6.3.1-1 边坡每隔 6m~10m, 宜设置马道, 马道宽度宜为 1m~3m;	施工单位 (新疆塔建三五九建工有限责任公司)
9	库沙新拜产业园新和产业园调节池及泵站工程	施工现场未设置消防设施(无灭火器)	《建设工程安全生产管理条例》(国务院令 393 号)第三十一条 施工单位应当在施工现场建立消防安全责任制度, 确定消防安全责任人, 制定用火、用电、使用易燃易爆材料等各项消防安全管理制度和操作规程, 设置消防通道、消防水源, 配备消防设施和灭火器材, 并在施工现场入口处设置明显标志。	施工单位 (新疆塔建三五九建工有限责任公司)
10	库沙新拜产业园新和产业园调节池及泵站工程	基坑人行通道无防护围挡	《水利水电工程施工安全防护设施技术规范》(SL 714-2015)3.3 施工场内人行及人力货运通道应符合以下要求: ...2.宽度不小于 1.00m。...5. 设置防护栏杆、限载及相应安全警示标识。	施工单位 (新疆塔建三五九建工有限责任公司)

图二 基坑入口处未设置明显的安全警示标志

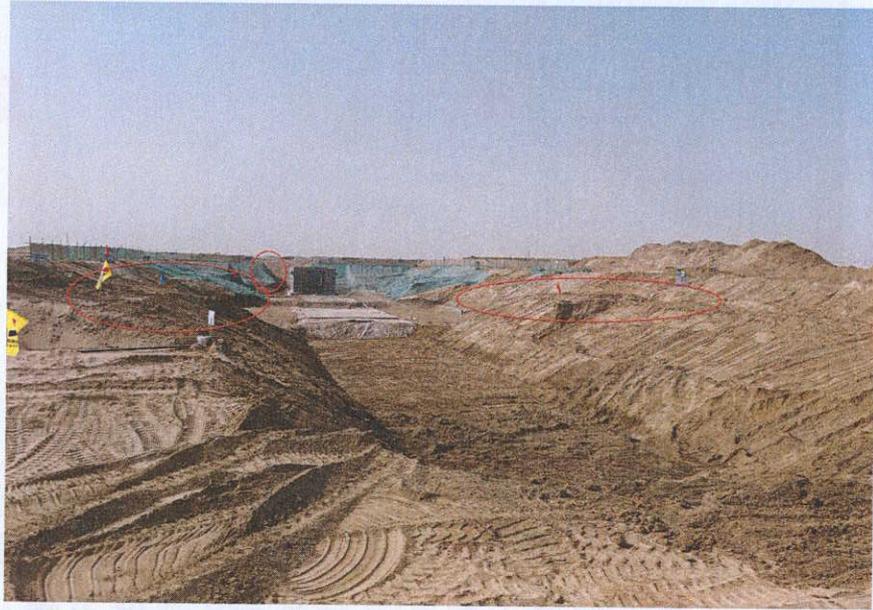
图三基坑马道宽度、坡度设置不合理、基坑人行通道无防护围挡

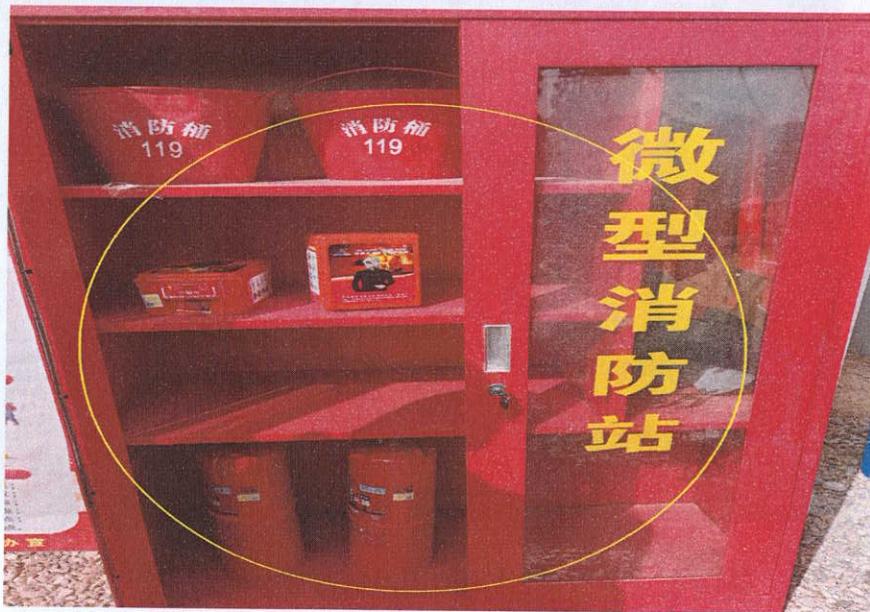
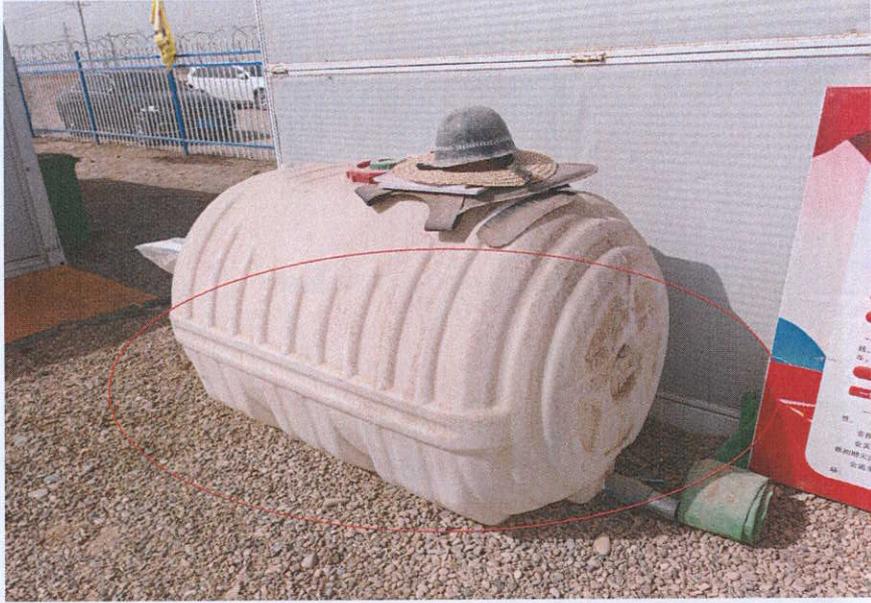
4. 项目部未按要求配备消防设施（消防水桶未蓄水、微型消防站缺少个人防护及消防用品）；厨房未配备水基灭火器、未悬挂卫生管理制度牌。

11	库沙新拜产业园新和产业园调节池及泵站工程	项目部未按要求配备消防设施(消防水桶未蓄水、, 微型消防站缺少个人防护及消防用品)	《建设工程安全生产管理条例》(国务院令 393 号)第三十一条 施工单位应当在施工现场建立消防安全责任制度, 确定消防安全责任人, 制定用火、用电、使用易燃易爆材料等各项消防安全管理制度	施工单位 (新疆塔建三五九建工有限责任公司)

图四/图五 项目部未按要求配备消防设施（消防水桶未蓄水，微型消防站缺少个人防护及消防用品）

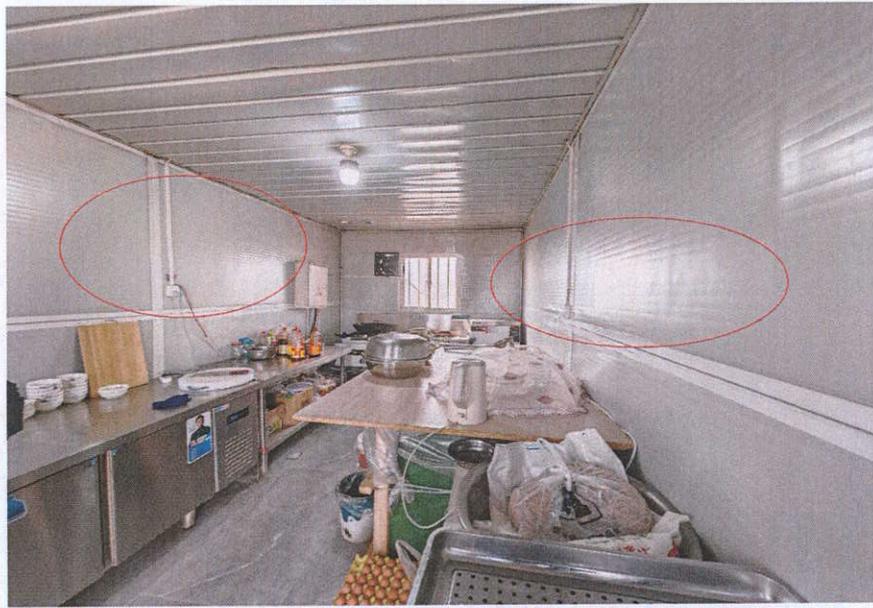
图六 厨房未悬挂卫生管理制度牌

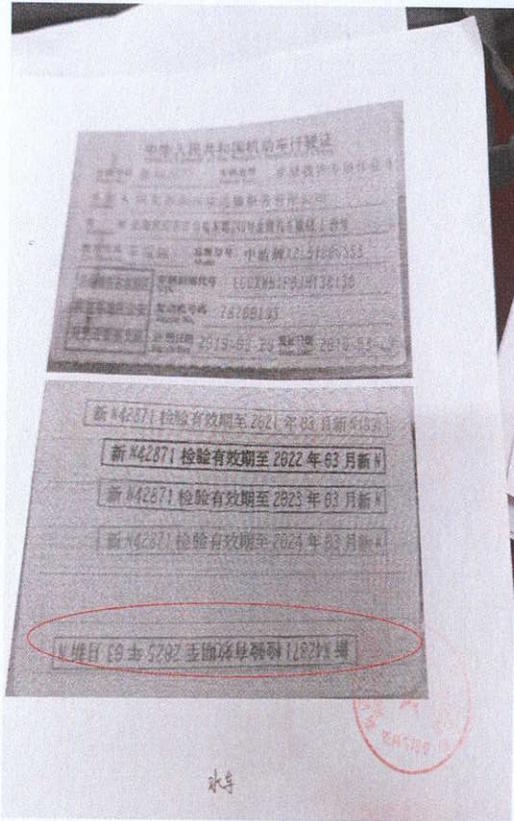
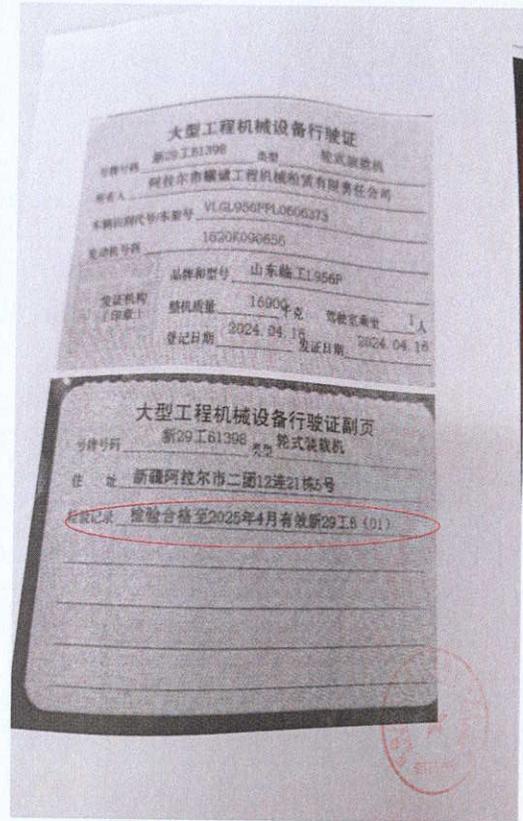
2. 二标段多本大型工程机械设备行驶证、机动车行驶证年检过期，违规投入使用，存在风险隐患。

图七/图八 大型工程机械设备行驶证、机动车行驶证年检过期
